Los errores simples no existen

Diagnóstico de red urgente en una planta alimenticia. Con las herramientas y el personal adecuado, se llegó a un resultado óptimo: reestablecimiento de las comunicaciones.

Una planta de procesamiento de comida para animales de granja en la cual se había añadido un dispositivo adicional a la red PROFIBUS DP solicitó soporte de diagnóstico de red de manera urgente.

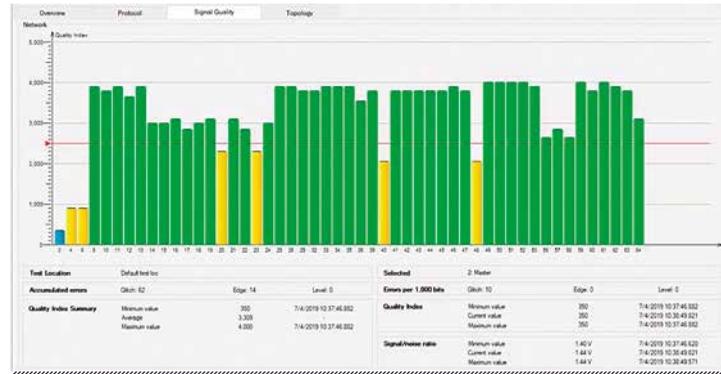
Se descubrió que el segmento conectado al PLC también presentaba problemas de comunicación. En ambos casos, la medición de calidad de la señal presentaba problemas, ya que era mucho menor que la esperada.

Figura 1. Calidad de señal medida en el PLC

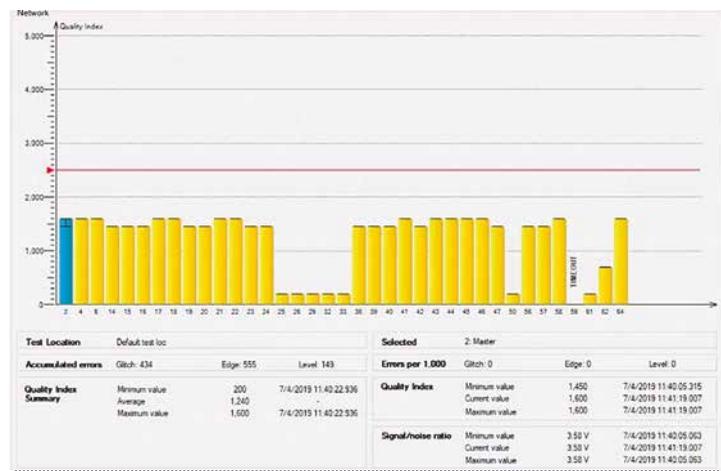
La red constaba de un PLC y dos segmentos PROFIBUS DP enlazados mediante un repetidor pasivo, el cual mostraba leds de error intermitentes. El simple hecho de tocar el repetidor hacía que el segmento aguas abajo se activara.

Evidentemente, el equipo presentaba fallas de funcionamiento y mostraba un evidente deterioro físico. Adicionalmente, el PLC presentaba una peculiaridad: al contrario de la mayoría de los casos, el PLC no se encontraba en el inicio del segmento, sino que estaba separado por cuatro nodos del final del segmento.

Figura 2. Calidad de señal medida en el repetidor

Se procedió a reemplazar el repetidor pasivo por un multirrepetidor de cinco derivaciones (MULTIrep X5), lo que daba la posibilidad de segmentar la red en tramos más cortos y, por lo tanto, más fáciles de evaluar.

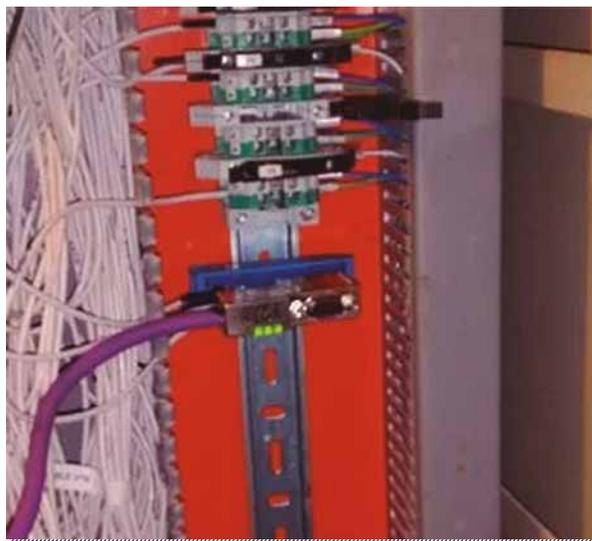
desde el lado del PLC, este equipo mostraba que el cable carecía de terminador de final de línea en uno de sus extremos. Esto resultaba curioso ya que la última modificación realizada en la red antes de presentarse la falla había sido el reemplazo de un terminador pasivo por uno activo.

Figura 3. Terminador activo

Tras verificar la sala donde se encontraba este terminador, se descubrió que había sido conectado a un cable PROFIBUS DP en desuso. Después de conectar el nuevo terminador al cable correcto, el segmento inicial empezó a funcionar correctamente.

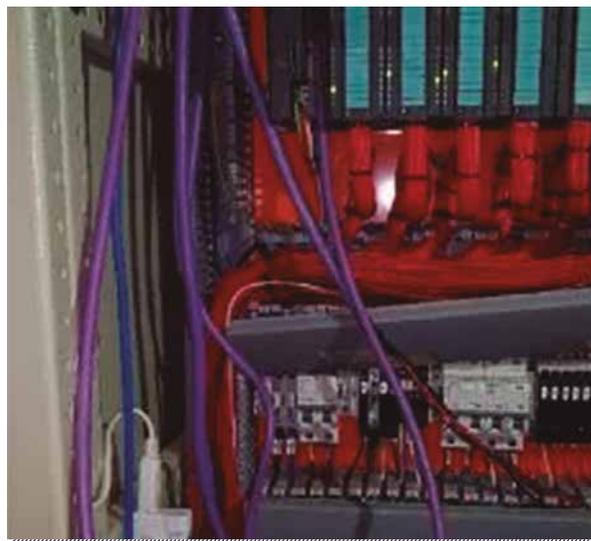
Figura 4. Cableado en desuso

Una buena práctica que muchas veces no se cumple consiste en retirar de las instalaciones el cableado en desuso, puesto que su presencia puede provocar errores de este tipo, los cuales

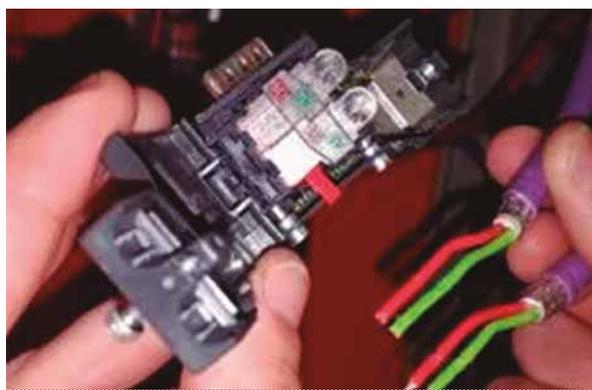
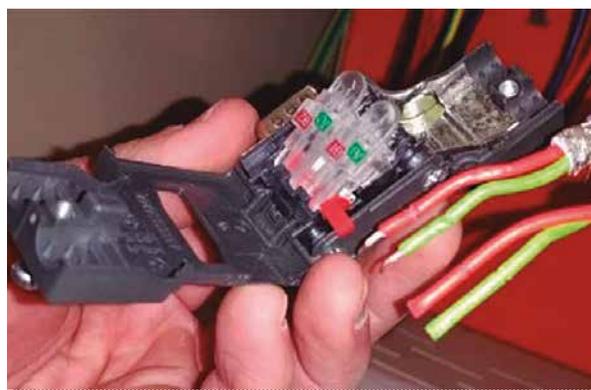
Figura 5. Extremos expuestos del cable

Figura 6. Extremos expuestos del cable

Segmentar la red de manera metódica, después de varios intentos permitió ubicar los culpables: dos conectores DB9 en los que el cable había sido mal instalado, dejando el extremo de los hilos al descubierto. Esto producía un corto entre este hilo y uno de los tornillos del conector, y por lo tanto un corto entre la puesta a tierra y el hilo expuesto. El mismo problema se presentaba en otro equipo aguas abajo.

Una vez corregidos estos problemas de cableado, la red inició correctamente, mostrando niveles de calidad de señal óptimos.

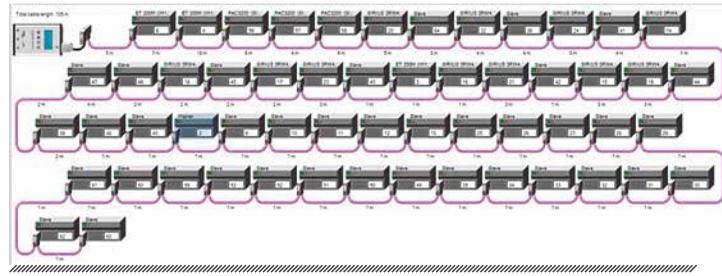
Figura 7. Topología de la red

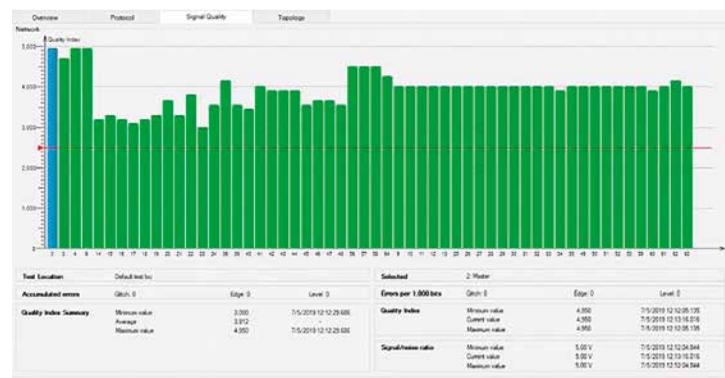
Una vez corregido este último problema, la red empezó a funcionar de manera estable.

Figura 8. Calidad de señal después de las acciones correctivas
