# Productos PLP con 57 años de utilización en red eléctrica de Estado Unidos en perfectas condiciones

PLP obtuvo y evaluó cuatro conjuntos de suspensión PLP Armor-Grip (AGS), número de parte AGS-5108, que fueron instalados en 1957 en Dakota del Norte.

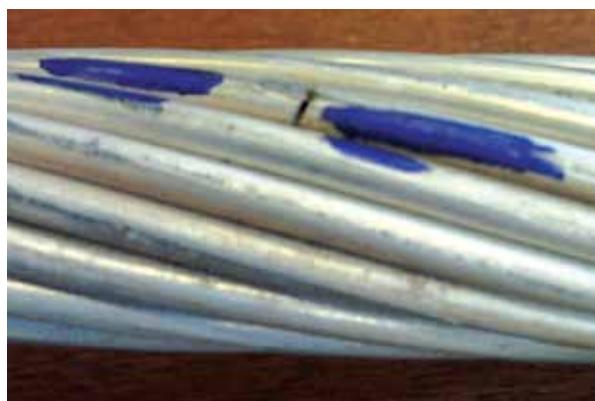
tras estaba rota en una posición de aproximadamente siete pulgadas desde el extremo de las varillas de la AGS (ver figura 1).

Figura 1. Hebra rota en la capa exterior del conductor

No hubo evidencia de fatiga o rozamiento de las hebras de aluminio en las áreas adyacentes a la hebra rota, y esta fue la única hebra dañada observada en cualquiera de las cuatro muestras que fueron inspeccionadas. Dado que esta no es una ubicación (siete pulgadas desde el extremo de las varillas de la AGS) que debería experimentar tensiones dinámicas importantes de vibración eólica o actividad debida al *galloping*, es posible que haya habido un defecto existente en el material de esta hebra solamente.

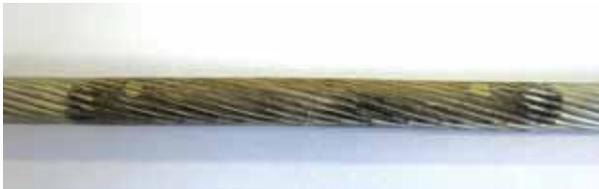
Los tramos de conductor de las cuatro muestras, posicionados dentro de los insertos de neoprene, tampoco exhibieron evidencia de desgaste o rozamiento. Hemos notado que hubo rastros de residuos (a la izquierda por el inserto de neoprene) en el tramo de conductor directamente bajo el inserto (ver figura 2). Este residuo no causó ningún daño y podría ser fácilmente removido.

Figura 2. Tramo de conductor dentro del inserto de neoprene

Además, observe la marca a través de las hebras en la figura 2, ubicadas directamente debajo del centro del inserto de neoprene. Esta marca fue probablemente hecha por el liniero con un destornillador o la hoja de un cuchillo en el momento de la construcción de la línea original, para ubicar el centro de la suspensión antes de la instalación de la AGS.

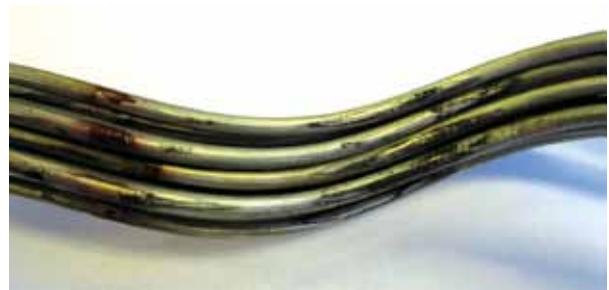
Menor abrasión se observó en las varillas en los puntos en que hicieron contacto con la carcasa de aluminio de la AGS (ver figura 3). Este desgaste menor probablemente ocurrió como resultado de movimientos ligeros del conjunto de varillas dentro de la carcasa; porque la relación entre las varillas y la carcasa no es un ajuste "ab-

solutamente apretado". Esta condición es normal y considerada como parte del diseño básico de la AGS. La forma de reloj de arena formada en el centro de la carcasa de la AGS impide el movimiento longitudinal (a lo largo del eje conductor), pero sí permite una pequeña libertad para rotación o pequeños movimientos longitudinales.

Figura 3. Varillas de la AGS

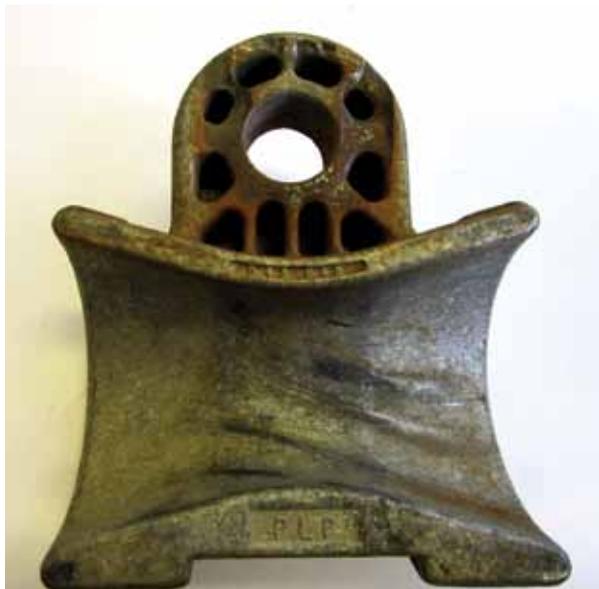
La carcasa de la AGS muestra una clara evidencia de actividad de vibración eólica desde el desgaste de la oreja de la carcasa, que estaba en contacto con el herraje de acoplamiento órbita-ojo (ver figuras 4a y 4b). Durante las condiciones de vibración eólica, estas dos superficies rozan entre sí; y eventualmente causan desgaste de los materiales.

Figura 4a. Desgaste de la carcasa AGS

En la figura 4a se pueden ver marcas de desgaste de menor importancia de las varillas que están en contacto

Algún desgaste en el agujero de la carcasa AGS también se puede ver en las figuras 4a y 4b.

A pesar de que hubo un desgaste notorio observado en el tornillo y las orejas de la carcasa de la AGS, el deterioro después de 57 años de servicio no era de tal magnitud como para reducir la resistencia total de la unidad o para causar preocupación.

vibración. Más bien, la grapa AGS provee protección para el conductor de los esfuerzos dinámicos de vibración eólica y *galloping*. La energía de vibración se transmite a los herrajes, aislantes y estructura. Es por esta razón que se utilizan amortiguadores con las AGS en áreas donde se espera una moderada a severa vibración eólica.

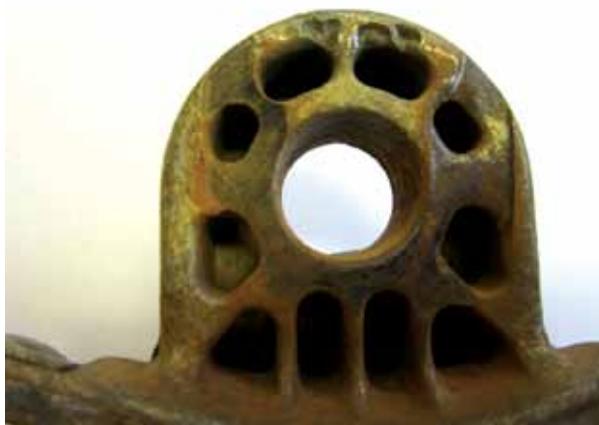
Figura 4b. Desgaste de la carcasa AGS (de cerca)

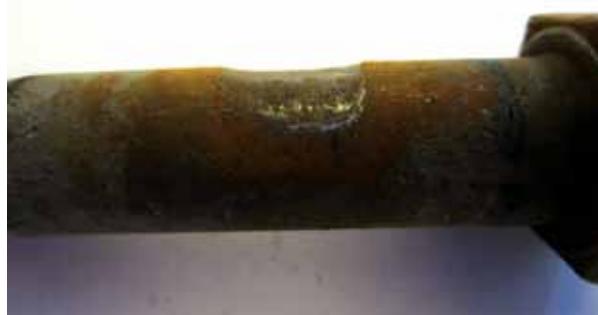
La actividad de vibración eólica en la línea también causó la abrasión que se produjo en el perno de la AGS (ver figura 5), resultando en una ligera reducción del diámetro. Este desgaste fue causado donde el ojo de la órbita-ojal estaba en contacto con el perno de la AGS. No hubo devolución de órbitas-ojal con las muestras, pero es de esperar que habría un desgaste similar en el agujero del ojo.

Figura 5. Abrasión en el perno de la AGS

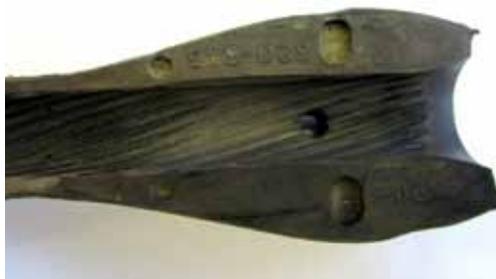
Las figuras 6a, 6b y 6c muestran la condición típica de la superficie interior de los insertos. Está claro en todas estas figuras que el conductor ha dejado una imagen de las hebras exteriores, pero por lo demás los insertos parecen estar en excelente condición física.

Figura 6b. Inserto (de cerca en el final)

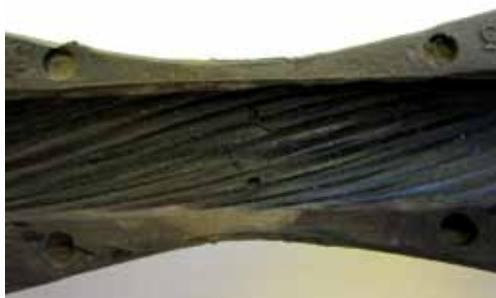
Figura 6c. Inserto (de cerca en el centro)
