La negligencia y la desidia pueden causar accidentes eléctricos fatales

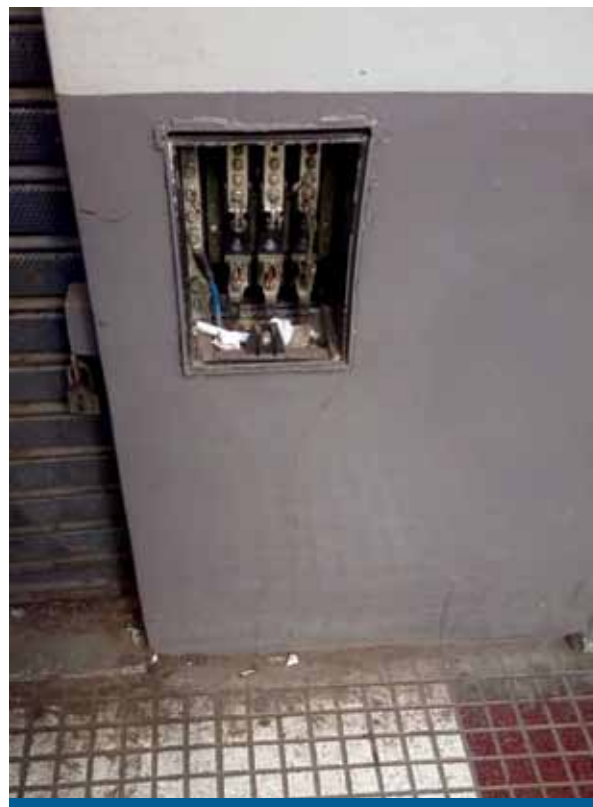
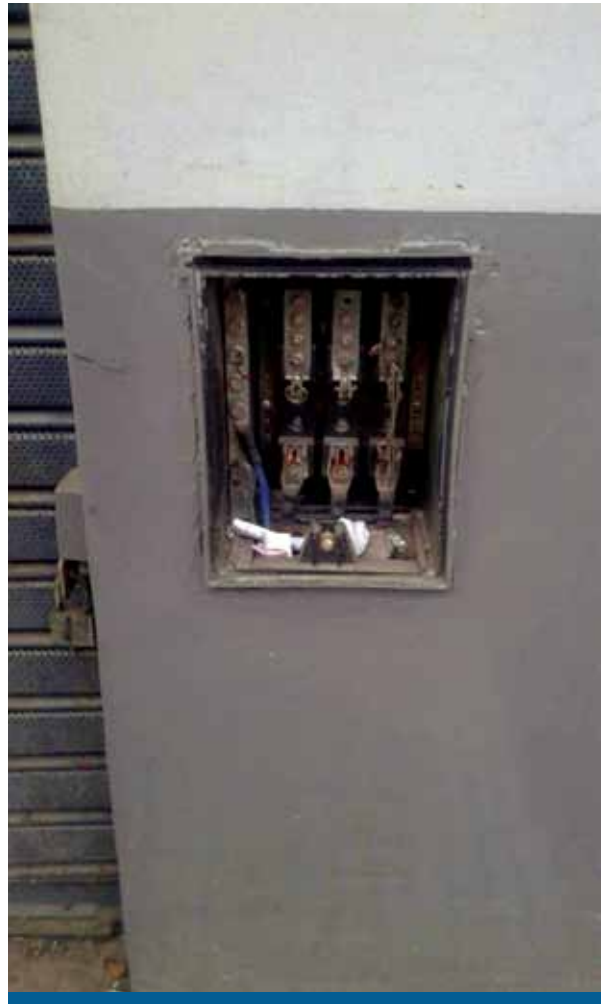
El día jueves 8/8/2019 mi hijo iba a entrenar con su papá y su hermano gemelo. Ellos iban a tomar el tren para ir a Vélez (Liniers [ciudad de Buenos Aires]). Antes de llegar a la estación de Morón, del lado andén 2 y al lado del local 842, estaba esa caja [ver fotos] así abierta, sin tapa, y le dio [al menos] una descarga eléctrica. Mi marido lo llevo a la estación y lo atendieron ahí, no sé quién, ya que no nos quisieron dar el informe. Lo suturaron, le tomaron la presión y lo dejaron ir. Eso pasó a las 14:30 horas.

El niño es menor y está en edad escolar, deseamos preservarlo y respetarlo y por ello, elijo no publicar su foto. Sin embargo, sí publico las fotos de la caja de fusibles sin tapa y frente del local donde estaba colocada.

- » El comercio en cuestión, por no haber llamado a la autoridad de suministro de energía para que proceda con la colocación de la tapa de la caja de fusibles. (Si la autoridad de suministro no responde, se debe llamar a un electricista registrado para que ponga una tapa aislante provisoria que evite un contacto accidental, que es lo que sucedió).
- » Las autoridades del ferrocarril Sarmiento, por no asumir su responsabilidad de exigir al comercio ni a la compañía de suministro eléctrico que solucionaran el problema, a fin de evitar cualquier tipo de accidente en un lugar de pública concurrencia.
- » Las autoridades policiales o ferroviarias, por no tomar la denuncia de la mamá, aunque sea como usuaria del ferrocarril, a fin de tomar intervención y evitar accidentes futuros.
